ТЕХНИЧКО РЕШЕЊЕ

"РЕДИЗАЈН ОБРТНЕ ПЛАТФОРМЕ РОТОРНОГ БАГЕРА SRs 1200"

ПРОЈЕКАТ САНАЦИЈЕ И РЕКОНСТРУКЦИЈЕ ОБРТНЕ ПЛАТФОРМЕ БАГЕРА SRs 1200x24/4x4+VR (погонски број G - 3, "Поље Д" РБ Колубара)

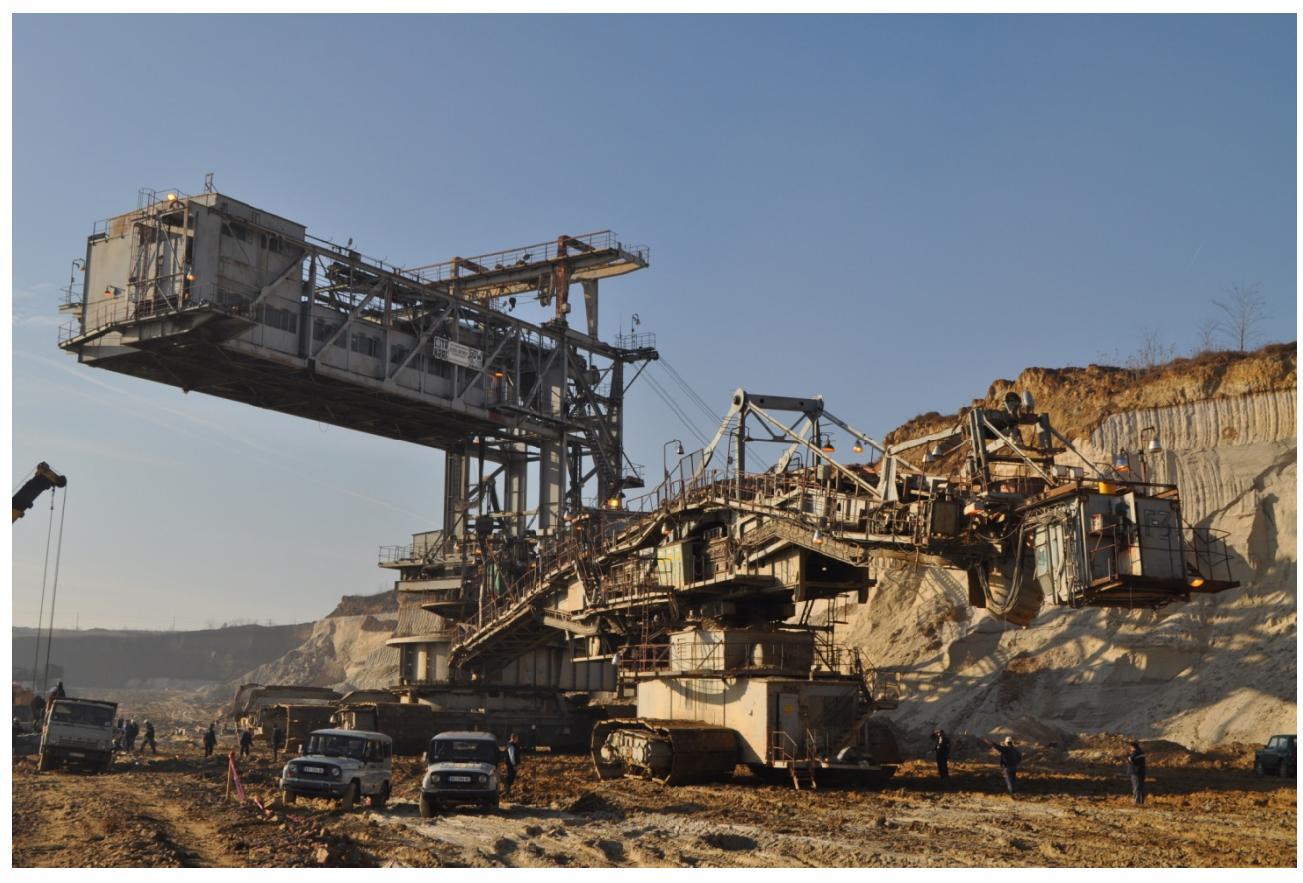
Слика 3. Кретање багера од места хаварије до ремонтног плаца (12.12. 2012.) Након транспорта багера до ремонтног плаца, извршено је окретање горње градње за ≈ 120°, слика 4, и припрема за вагање - мерење тежине горње градње и одређивање положаја њеног тежишта, слика 5. Претоварни уређај багера постављен под углом од 90° у односу на подужну осу багера, при чему је оса његовог механизма за кретање била удаљена 34,4 m од подужне осе багера. Обртна столица је при томе била постављена под углом од ≈ 45° у односу на подужну осу багера, слика 5.

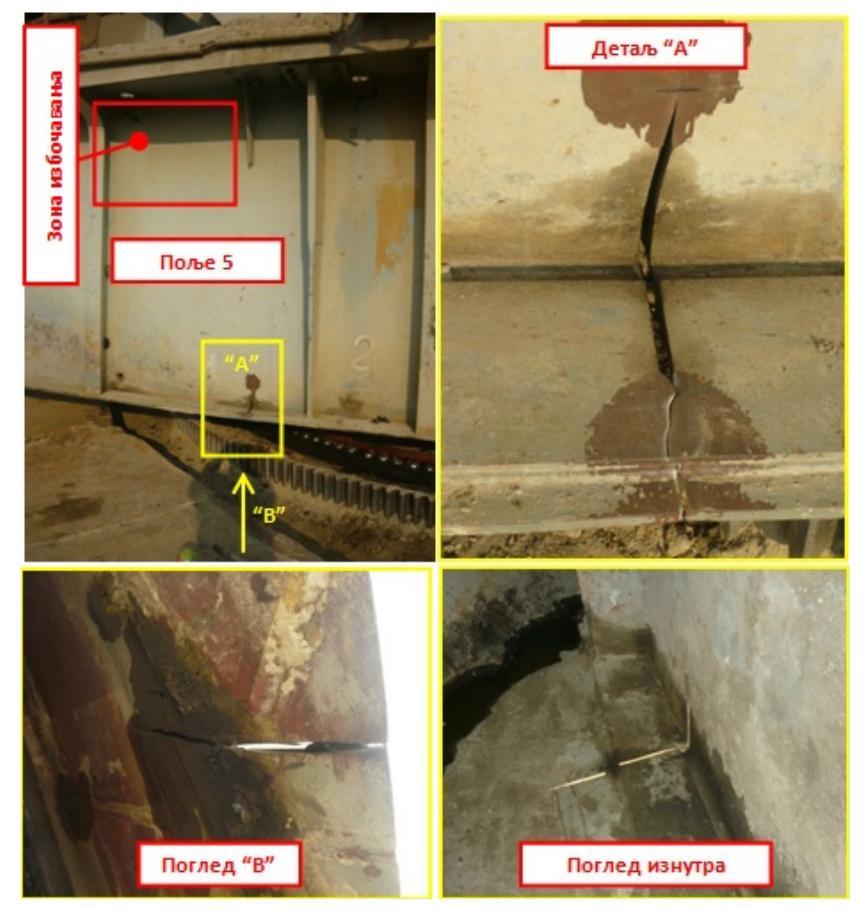
Слика 6. Пукотине у пољу 5

У пољу 5, зона ослањања задњих стубова (десно, гледано у смеру кретања материјала), уочава се пукотина на вертикалном лиму и доњој плочи, при чему пукотина на доњој плочи улази и у унутрашњост структуре платформе, слика 6. Осим тога, уочавају се деформације вертикалног лима, што је последица и његовог избочавања, слика 6.

Да би се осигурала безбедност багера током транспорта ка ремонтном плацу, извршена је привремена санација прслина, слике 7 и 8, при чему је изршено и локално ојачање вертикалног лима, слика 9.

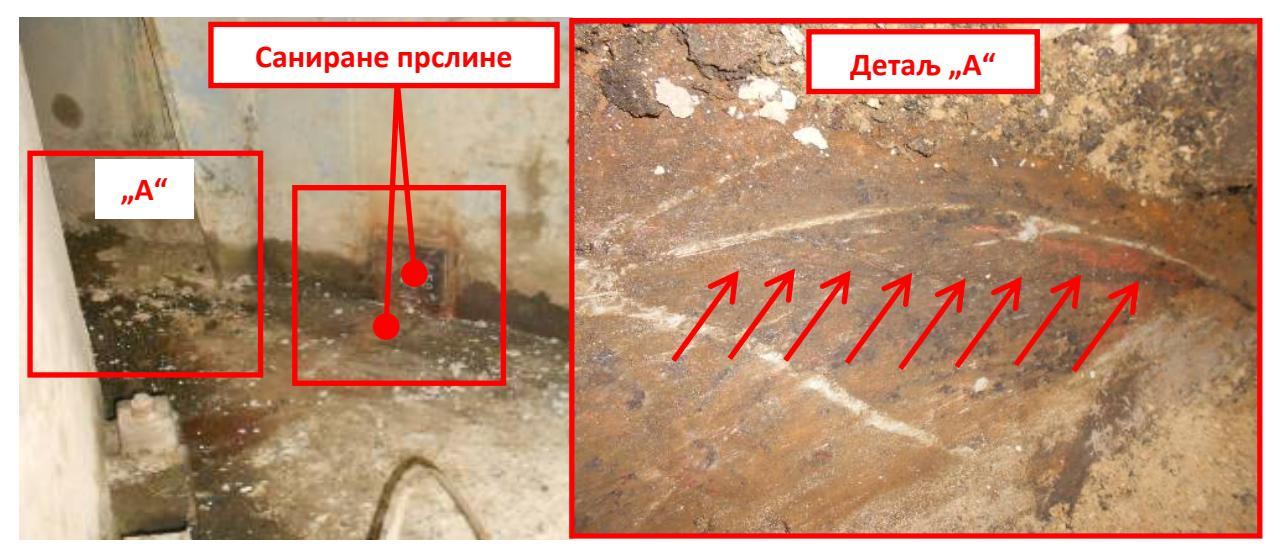
Слика 10. Постојећа прслина доње плоче

У зони поља 5 уочена је још једна прслина на доњој плочи, слика 10.

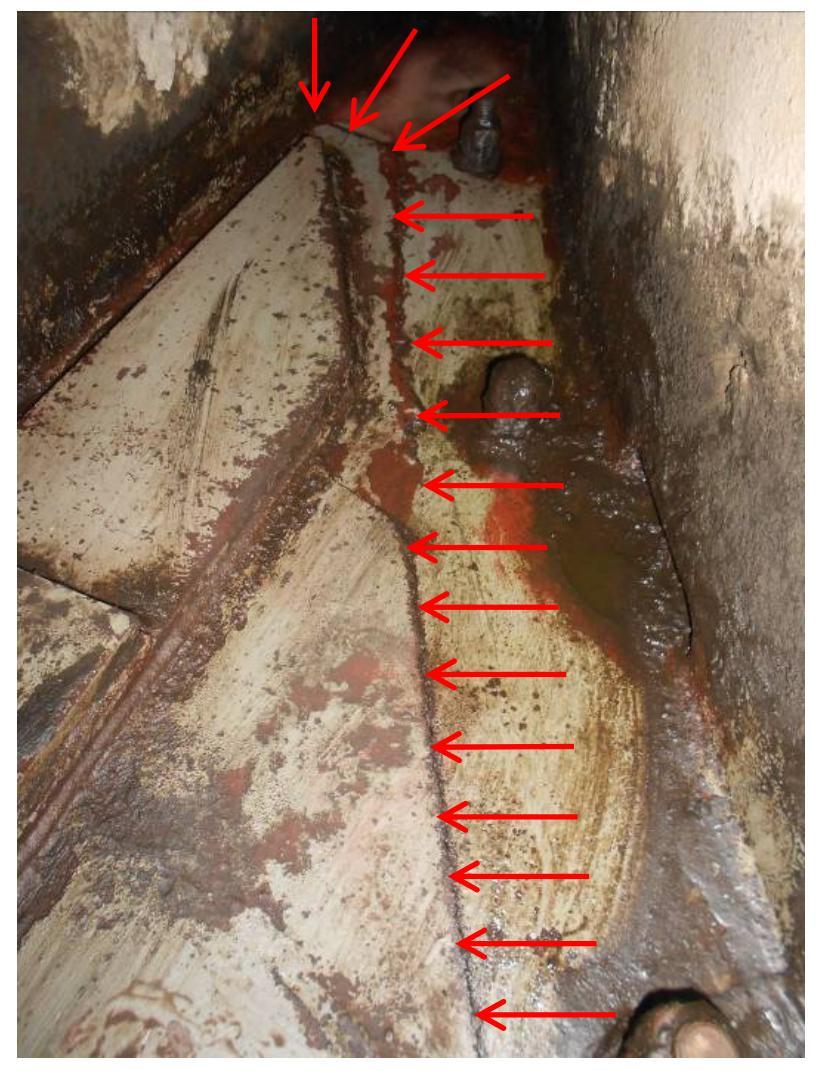
Слика 11. Пукотина на доњој плочи, поглед изнутра

У пољу 6, зона ослањања задњих стубова (лево, гледано у смеру кретања материјала), уочава се пукотина на доњој плочи, слике 11. и 12.

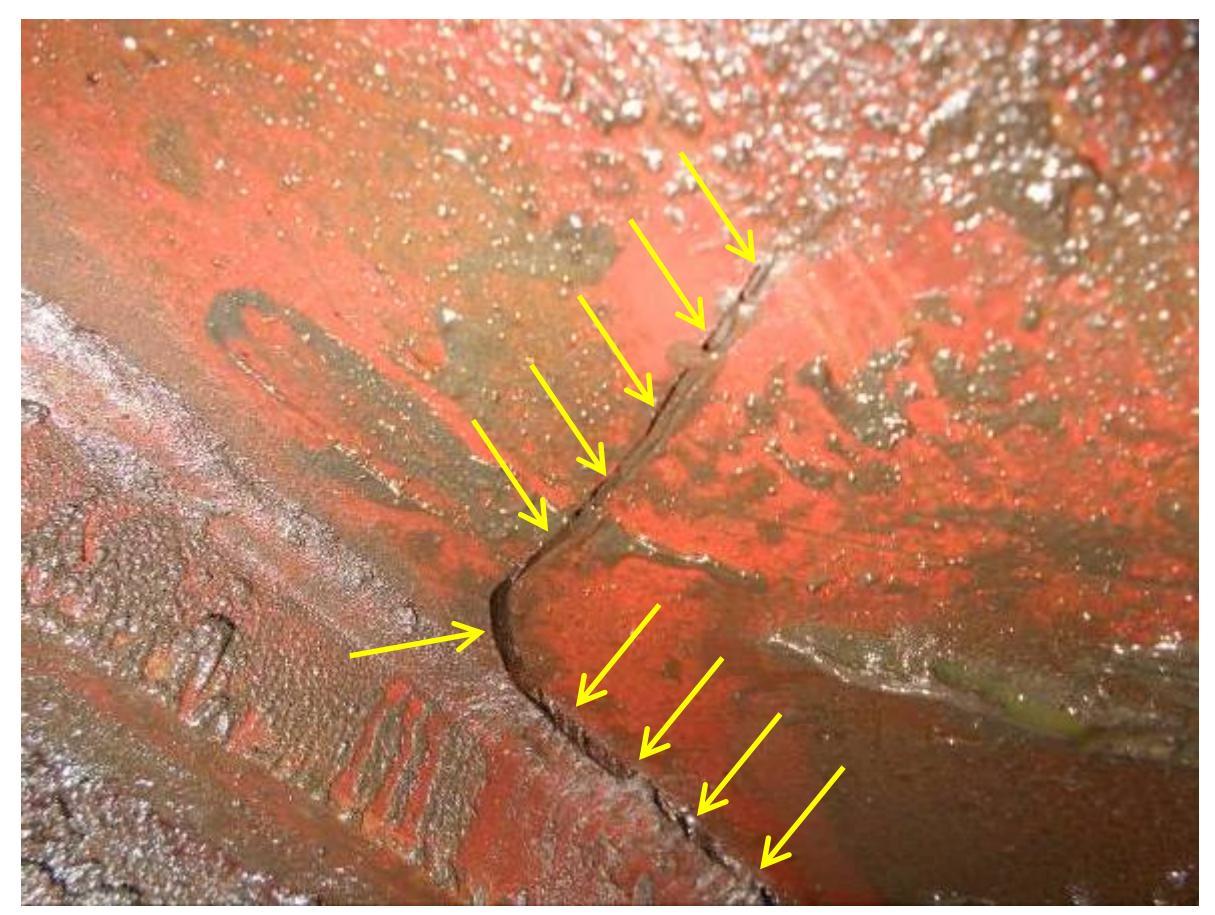
(а) простирање пукотине дуж контуре ослонца радиаксијалног лежаја

(б) завршетак пукотине Слика 12. Пукотина доње плоче, поглед одоздо

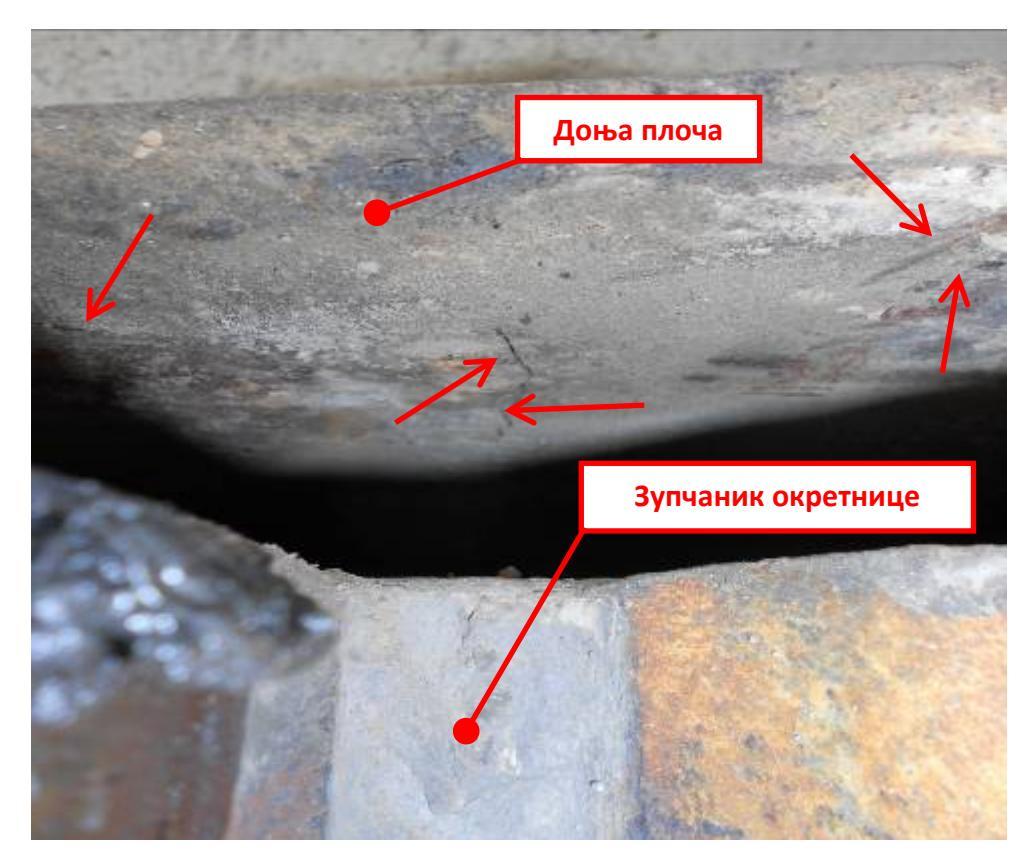
Слика 13. Доња плоча, поље 16, поглед одоздо

Са обе стране платформе уочљива су оштећења доње плоче праћена пластичним деформацијама. Осим тога уочавају се и места на којима су вршене претходне санације, слике 13, 14 и 15.

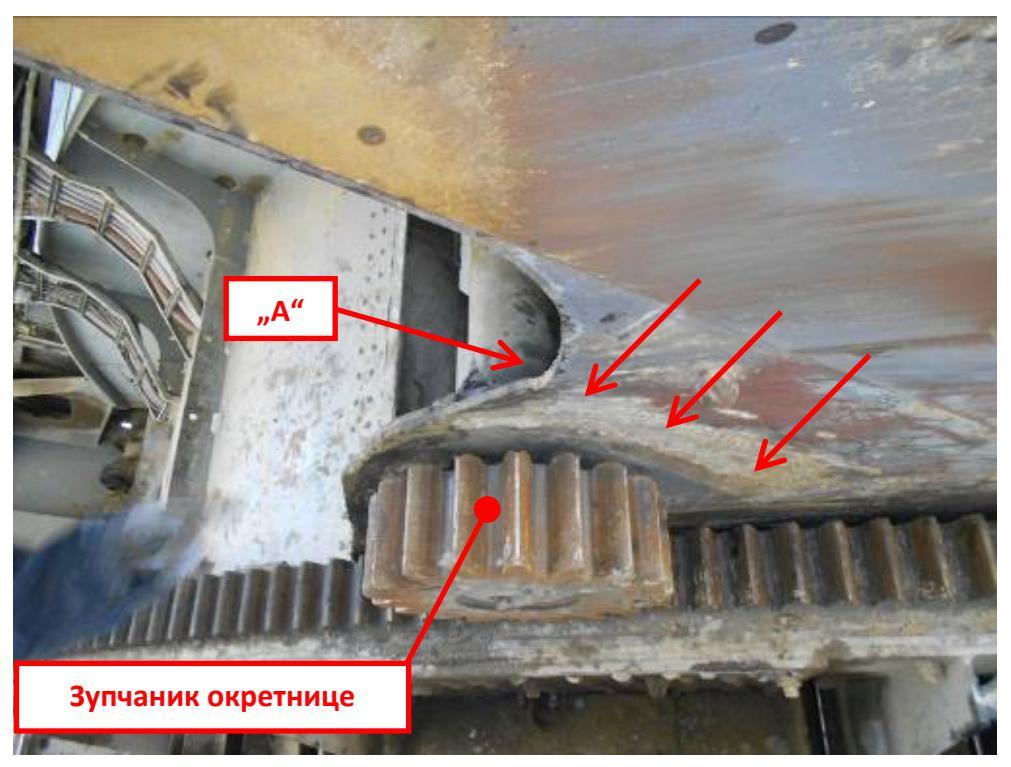
(а) претходне санације

Слика 15. Доња плоча у зони улежиштења зупчаника окретнице, десна страна

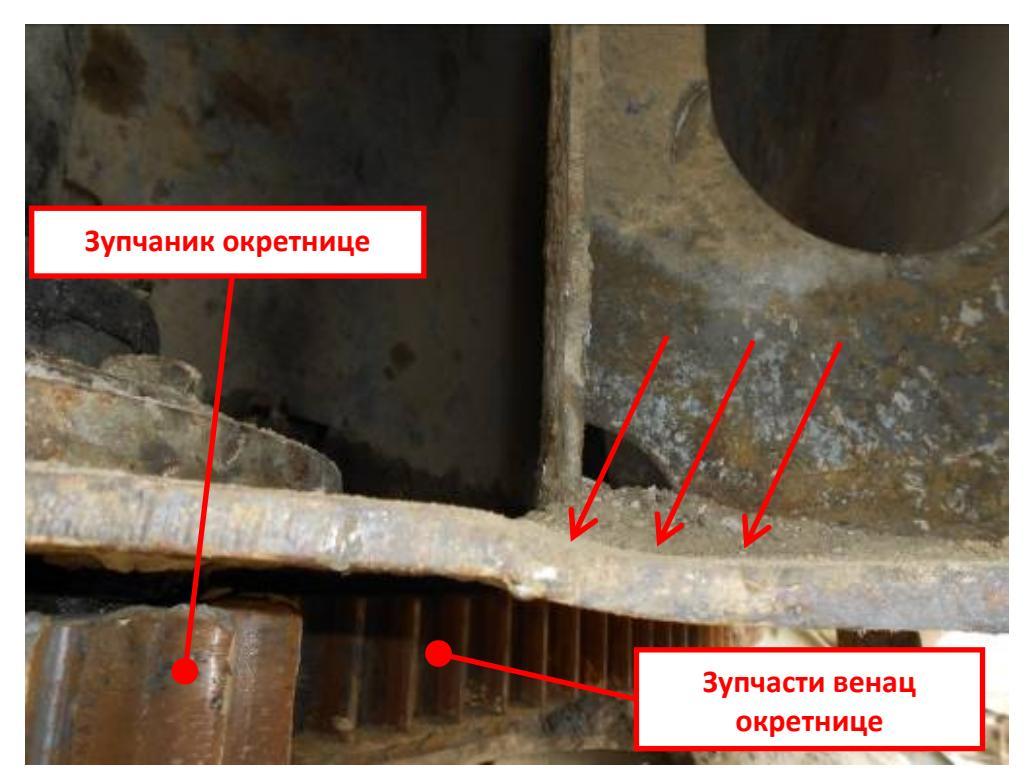
(б) пластичне деформације доње плоче

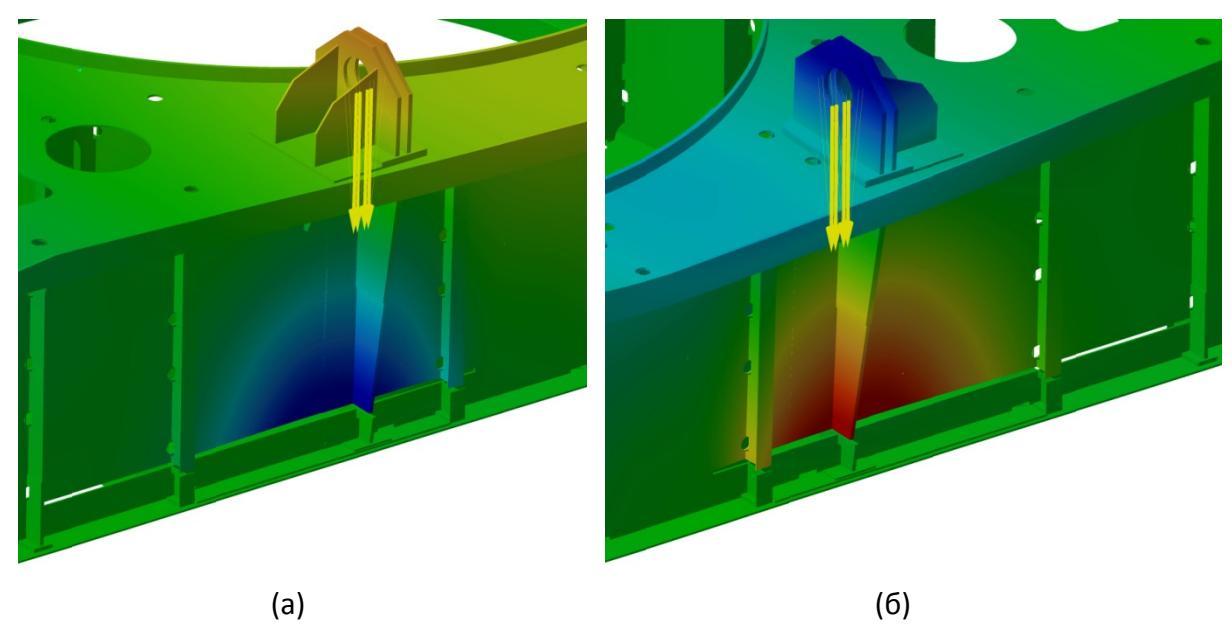
Слика 26. Депланација вертикалних лимова (а) десног и (б) левог носача

Због ексцентричног положаја задњих ушки (које примају оптерећење од одговарајућих стубова торња) у односу на вертикалне лимове левог и десног носача, након просецања отвора дошло би до њихове депланације, посебно изражене у пољу 6 десног, односно, пољу 17 левог носача, слика 26.

Максимална депланација вертикалног лима десног носача износи 3,9 mm, док је максимална депланација вертикалног лима левог носача 5,0 mm.

Због изражених депланација вертикалних лимова носача и високе концентрације напона на крајевима отвора, неопходна је уградња помоћног алата (столице), у операцији која претходи просецању отвора, слика 31.

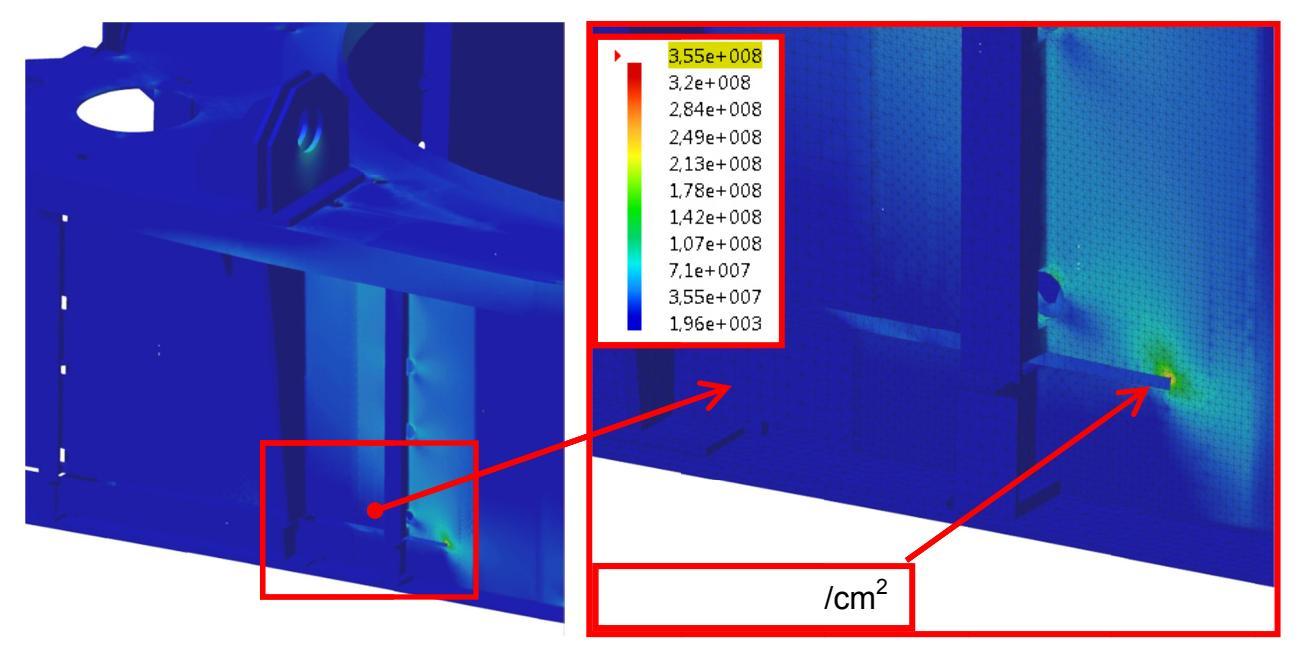
Слика 29. Детаљ поља напона у зони отвора - десни носач

У пољу 7 десног, односно, пољу 16 левог носача, на крајевима отвора, јављају се концентрације напона, у којима вредности униаксијалних напона превазилазе границу течења материјала слике 29 и 30.

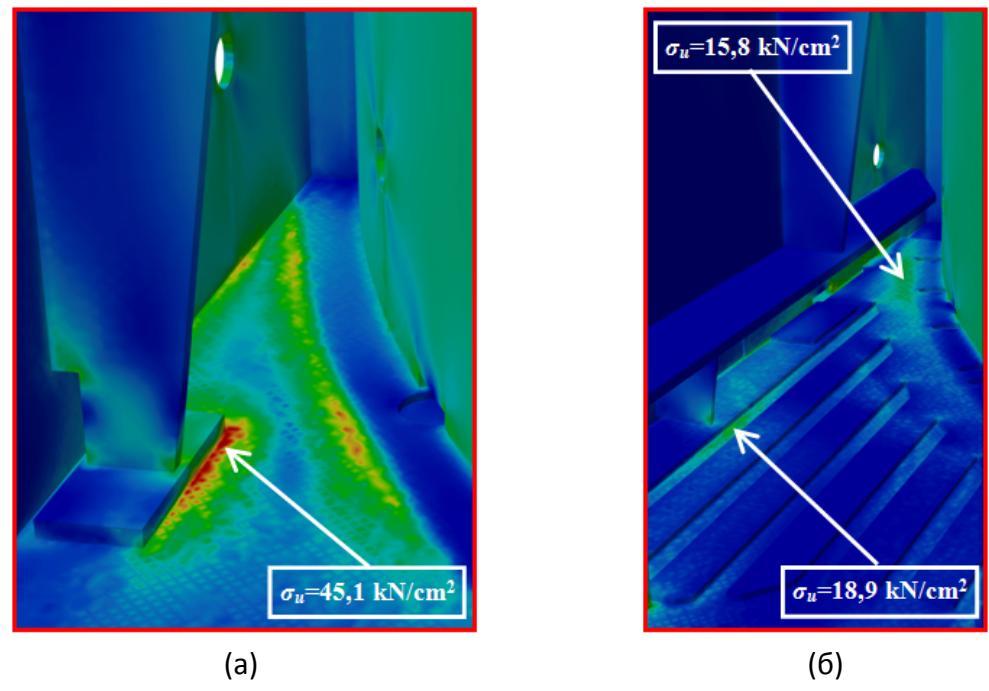
Слика 43. Напонско стање у десном џепу оригиналне (а) и редизајниране (б) структуре обртне платформе

Реконструкцијом структуре обртне платформе остварен је знатно нижи ниво напонских стања, уз знатно блажу промену напонских поља, слике 42 и 43.

На основу презентираних резултата, закључује се да је при истим условима оптерећења напонско стање у редизајнираној структури знатно повољније:

Реконструкцијом су обухваћене критичне зоне структуре обртне платформе на доњој плочи, као и суседна поља носача предњих стубова. Уградњом одоварајућих дијагонала

повећана је еластична стабилност поља носача код којих је током хаварије дошло до избочавања. Осим тога, поменуте диагонале доприносе и компакности носача предњих стубова у критичним зонама. Посебно је значајна чињеница да је одстрањивањем дела доње плоче који је током досадашње екслоатације и хаварије доживео висок степен оштећења и уградњом нових структурних елемената у критичним зонама очуван интегритет конструкције, који је и пре реконструкције био угрожен због исцпљености материјала изложеног вишедеценијском заморном оптерећењу врло оштрих карактеристика.

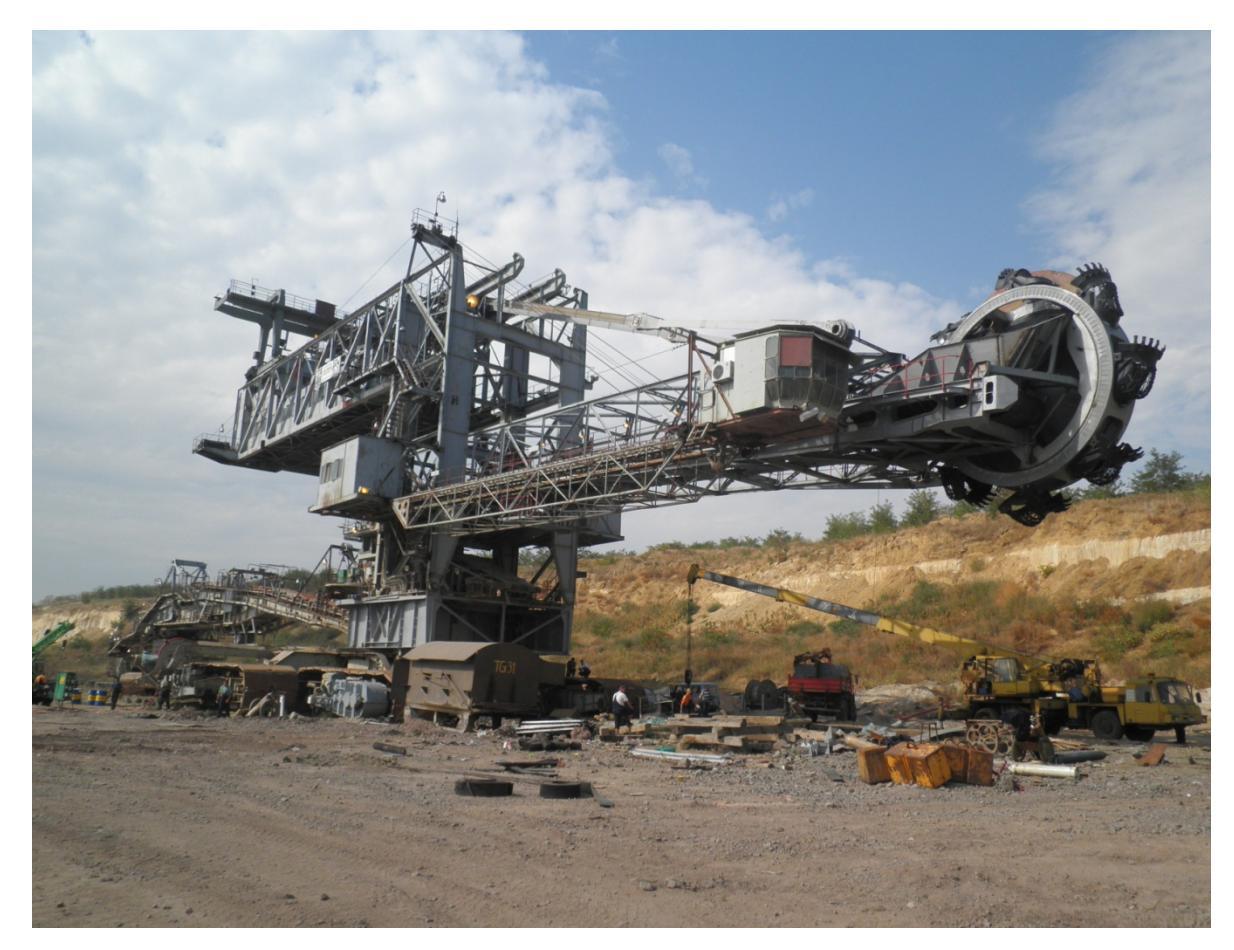
Слика 46. Функционалне пробе 06. 10. 2012. године

Техничко решење реализовано је у септембру 2012. године, слика 45. Функционалне пробе обављене су на ремнонтном плацу 06. 10. 2012. године, слика 46, а транспорт багера до места рада 07.10. 2012. године, слика 47.
