ТЕХНИЧКО РЕШЕЊЕ

"РЕДИЗАЈН ОБРТНЕ ПЛАТФОРМЕ РОТОРНОГ БАГЕРА SRs 1200"

ПРОЈЕКАТ САНАЦИЈЕ И РЕКОНСТРУКЦИЈЕ ОБРТНЕ ПЛАТФОРМЕ БАГЕРА SRs 1200x24/4x4+VR (погонски број G - 3, "Поље Д" РБ Колубара)

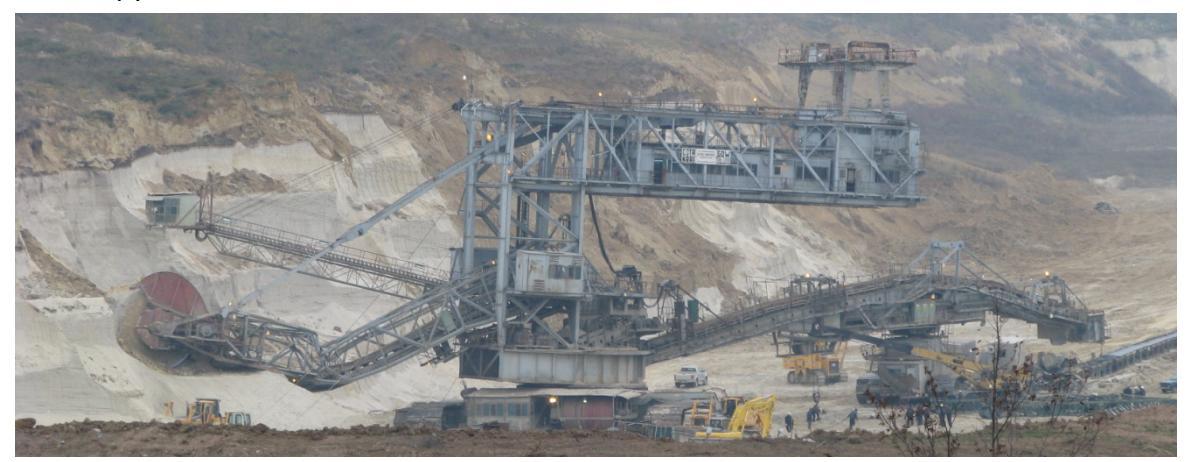
Роторни багер SRs 1200x24/4x4+VR (G - 3) био је ангажован на ископу јаловине на "Пољу Д" РБ Колубара. Дана 06.11. 2012. године дошло је до тешке хаварије машине, слика 1, изазване обрушавањем чела етаже.

Слика 1. Багер SRs 1200x24/4x4+VR (G - 3) након хаварије 06.11. 2012.

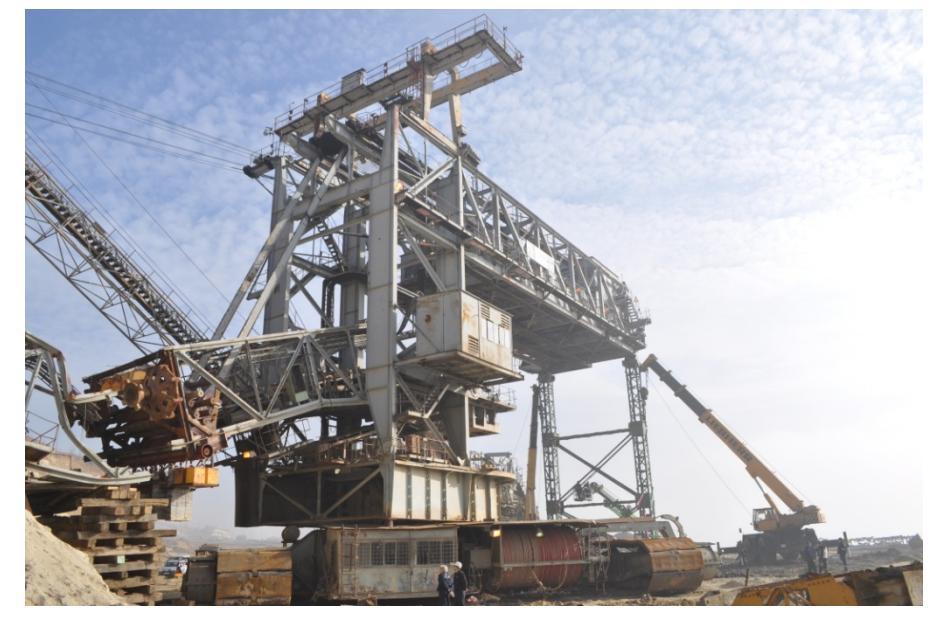
Слика 2. Припрема багера за транспорт до ремонтног плаца

Након хаварије, извршена је привремена стабилизација горње градње, њено хоризонтирање, одсецање предњег дела стреле ротора за радним уређајем, израђен је алат за привремено вешање стреле ротора и тегова за компензацију утицаја одсеченог дела стреле ротора, слика 2. Транспорт багера од места на коме је претрпео хаварију до рементног плаца обављен је 12.12. 2012. године, слика 3.

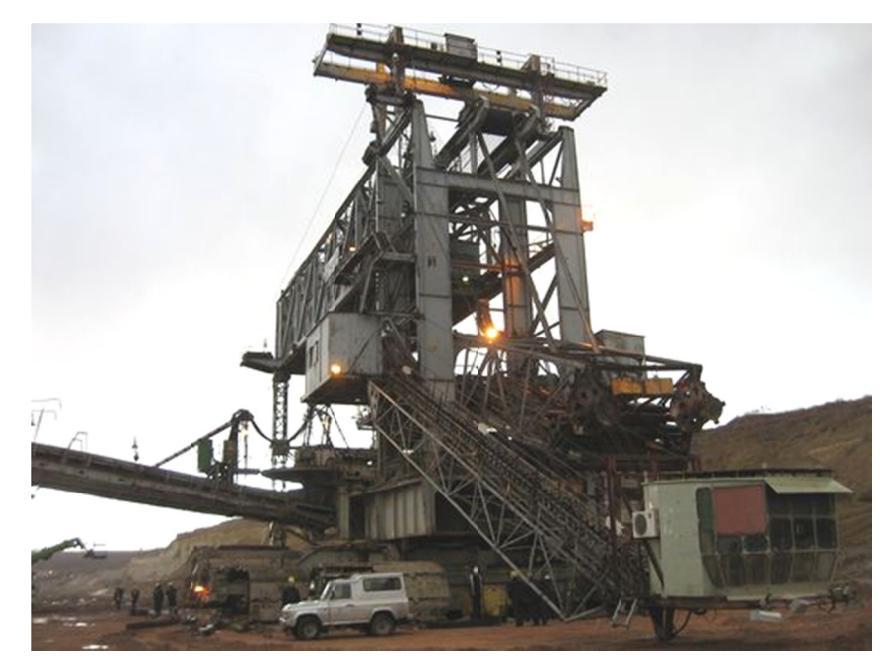
Слика 4. Багер на ремонтном плацу, након окретања горње градње

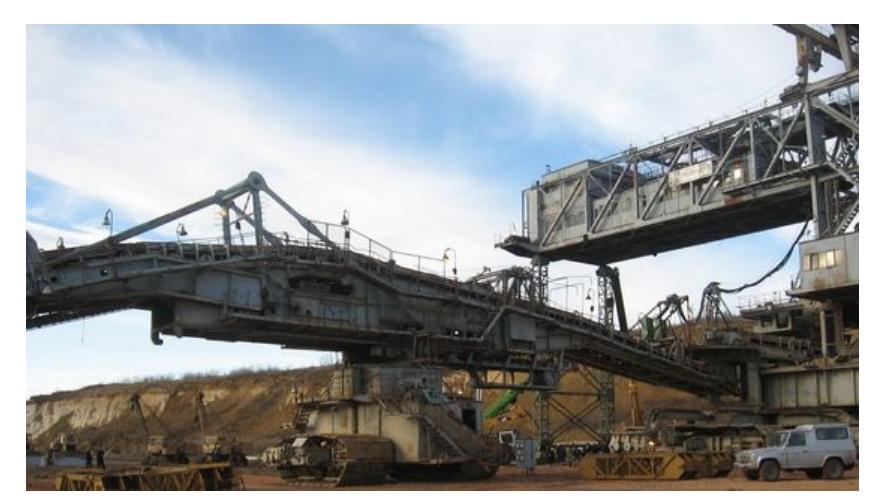
Слика 5. Положај багера и претоварног уређаја током вагања (17.12. 2012.)

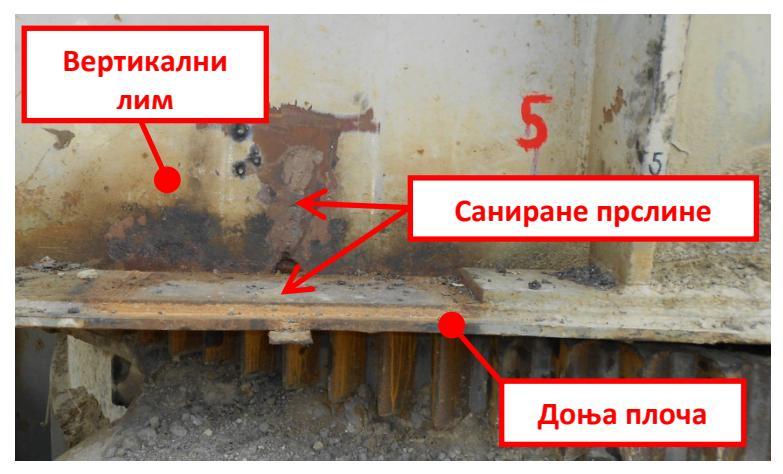
У пољу 5, зона ослањања задњих стубова (десно, гледано у смеру кретања материјала), уочава се пукотина на вертикалном лиму и доњој плочи, при чему пукотина на доњој плочи улази и у унутрашњост структуре платформе, слика 6. Осим тога, уочавају се деформације вертикалног лима, што је последица и његовог избочавања, слика 6.

Слика 7. Саниране прслине, поглед споља

Да би се осигурала безбедност багера током транспорта ка ремонтном плацу, извршена је привремена санација прслина, слике 7 и 8, при чему је изршено и локално ојачање вертикалног лима, слика 9.

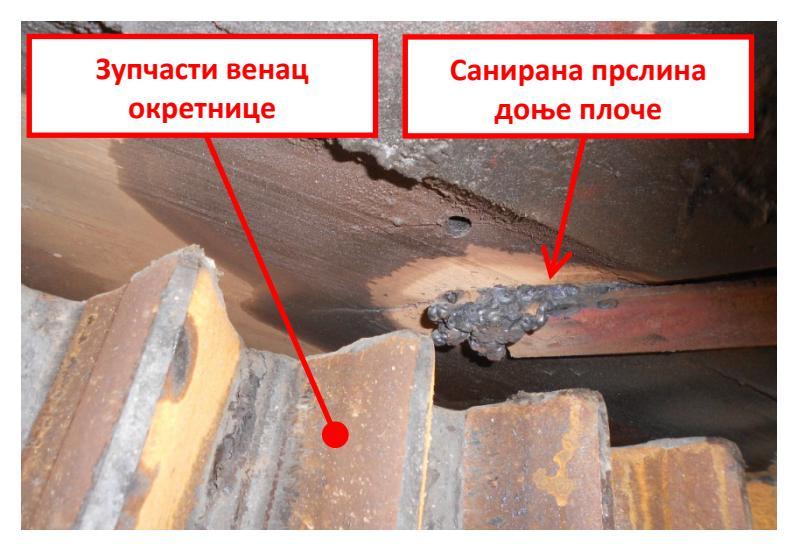
Слика 8. Санирана прслина доње плоче, поглед одоздо

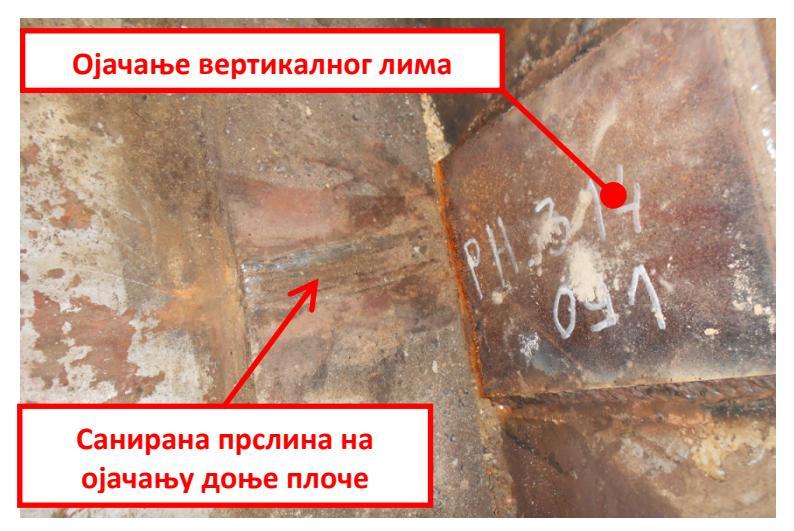
Слика 9. Саниране прслине, поглед изнутра

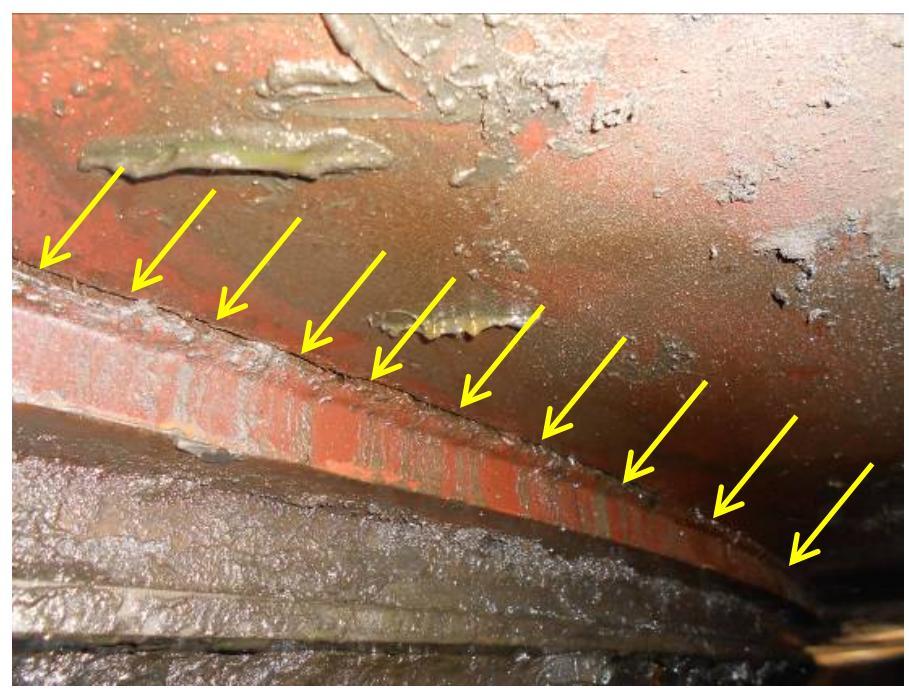
У пољу 6, зона ослањања задњих стубова (лево, гледано у смеру кретања материјала), уочава се пукотина на доњој плочи, слике 11. и 12.

(а) простирање пукотине дуж контуре ослонца радиаксијалног лежаја

(б) завршетак пукотине Слика 12. Пукотина доње плоче, поглед одоздо

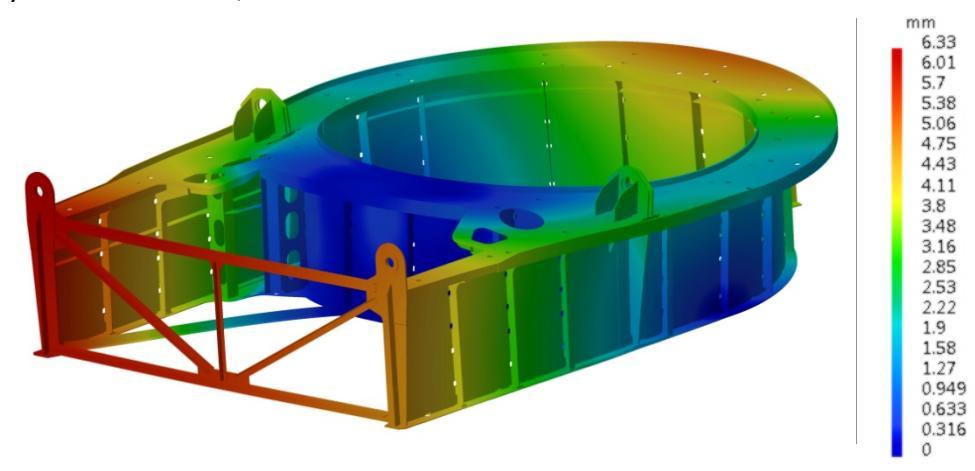
Аксонометријски изглед деформисане структуре обртне платформе (фактор увећања 100) приказан је на слици 21. Највеће померање, означено црвеном бојом, јавља се у зони предњих стубова и износи 6,3 mm.

Слика 21. Поље померања структуре обртне платформе (аксонометрија)

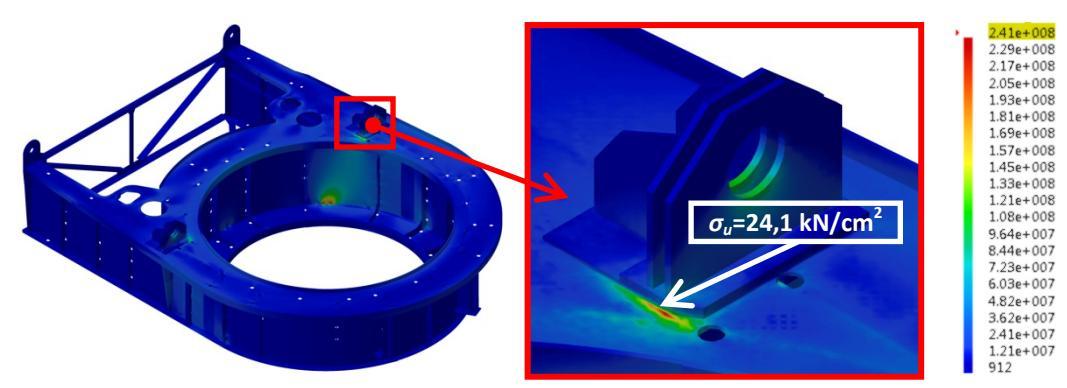
Глобална дистрибуција униаксијалних напона, одређених према хипотези највећег деформационог рада на промени облика (хипотеза Huber, Hencky, von Mises), приказана је на слици 22. Максимална вредност напона јавља се у зони ослањања десног стуба и износи 24,1 kN/cm², при чему је доминантан удео притискујућих напона. Осим тога, она се јавља у врло ограниченој зони, тако да не угрожава интегритет конструкције.

Слика 22. Дистрибуција униаксијалних напона

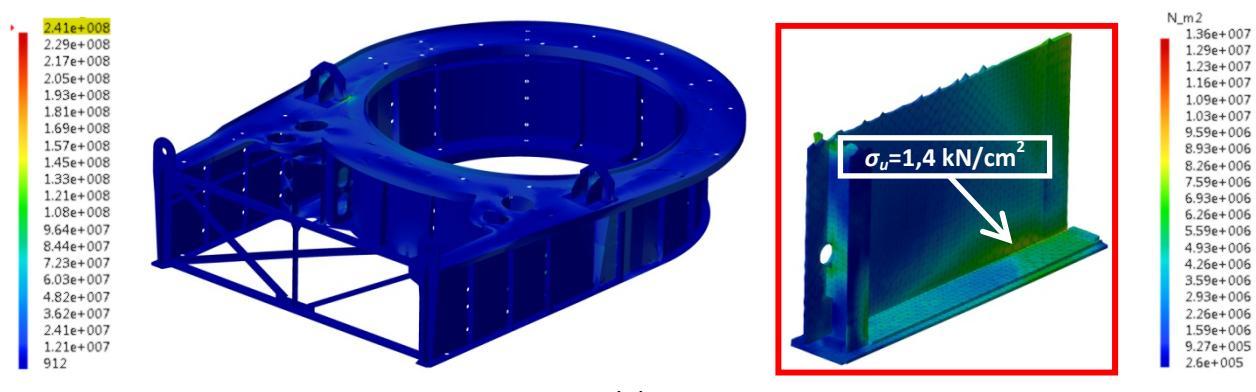
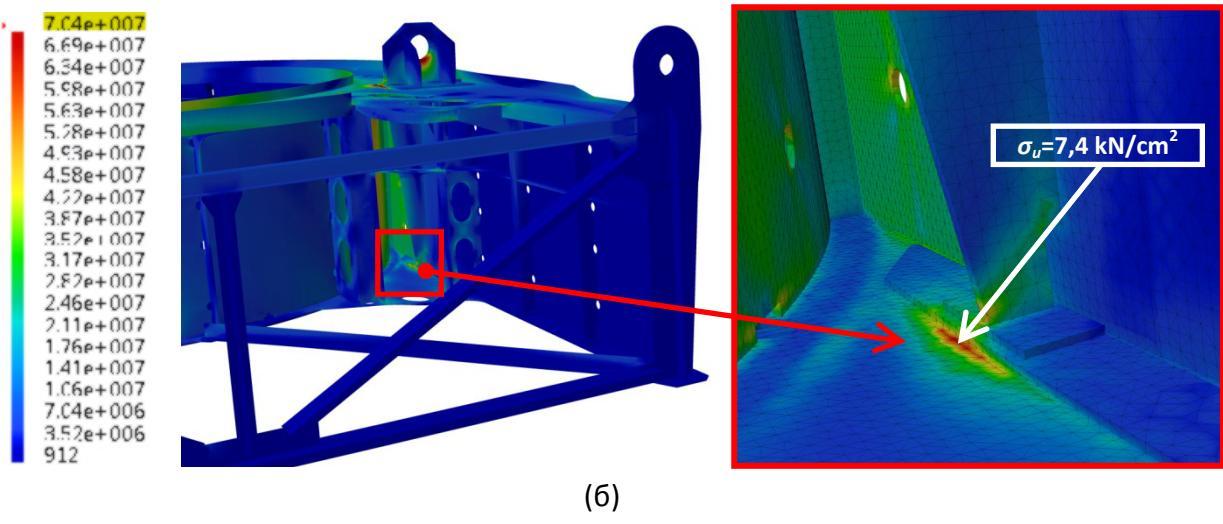
Детаљи напонских поља у зонама појаве прслина и пукотина приказани су на сликама 23 и 24. Максималне вредности униаксијалних напона у у левој и десној критичној зони износе 7,0 kN/cm² и 8,4 kN/cm².

Слика 23. Детаљ напонског поља у критичној зони са леве стране (а) споља; (б) изнутра

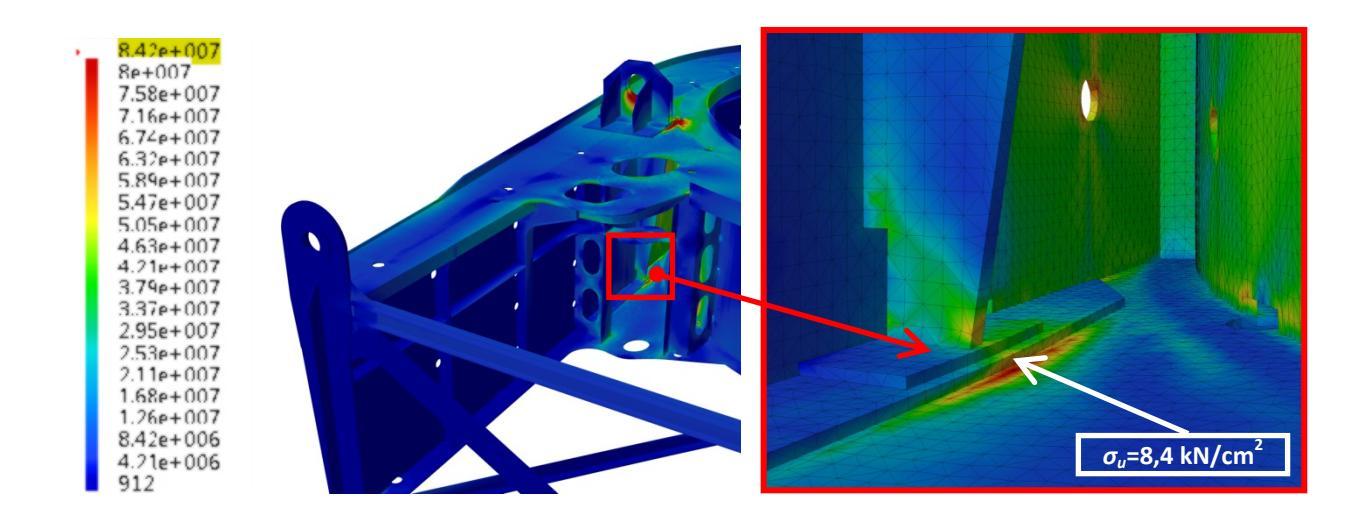
Слика 24. Детаљ напонског поља у критичној зони са десне стране

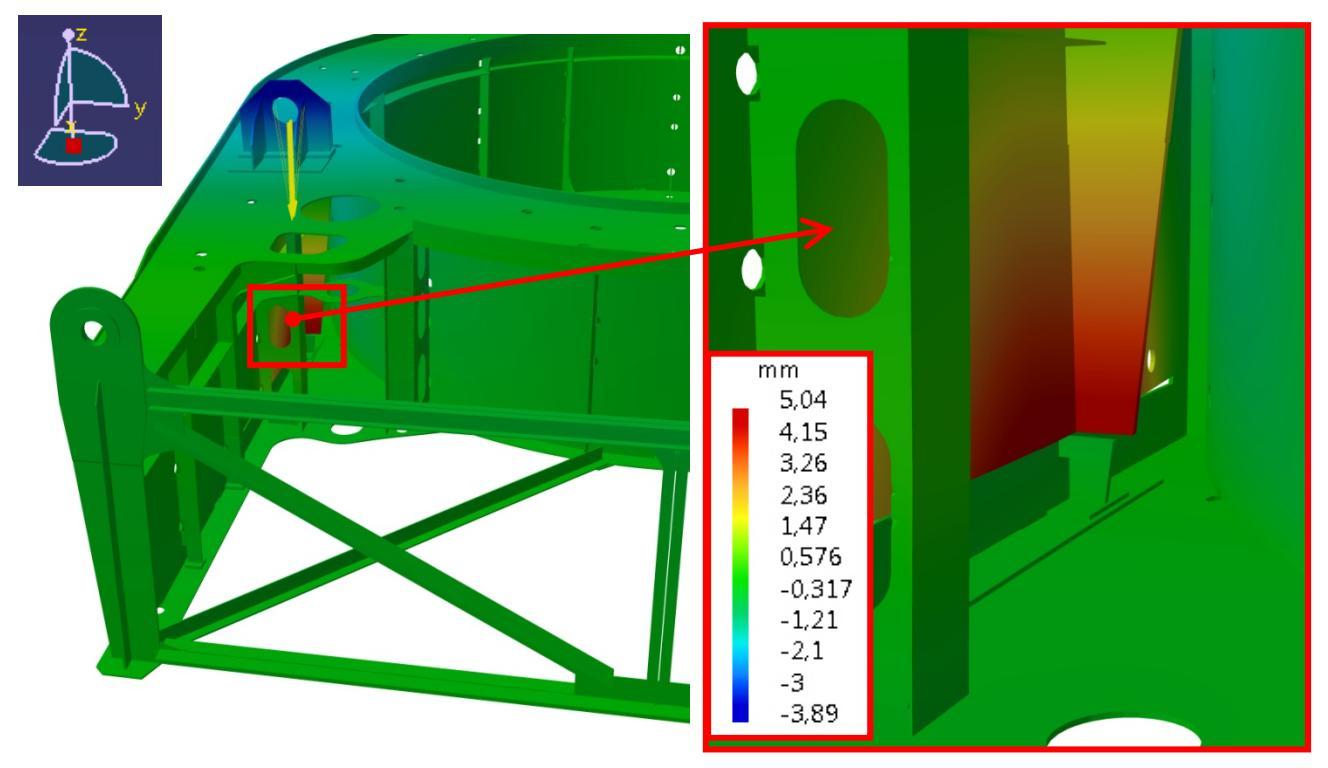
Због ексцентричног положаја задњих ушки (које примају оптерећење од одговарајућих стубова торња) у односу на вертикалне лимове левог и десног носача, након просецања отвора дошло би до њихове депланације, посебно изражене у пољу 6 десног, односно, пољу 17 левог носача, слика 26.

Слика 28. Детаљ поља померања управно на раван вертикалног лима - леви џеп

Максимална депланација вертикалног лима десног носача износи 3,9 mm, док је максимална депланација вертикалног лима левог носача 5,0 mm.

Због изражених депланација вертикалних лимова носача и високе концентрације напона на крајевима отвора, неопходна је уградња помоћног алата (столице), у операцији која претходи просецању отвора, слика 31.

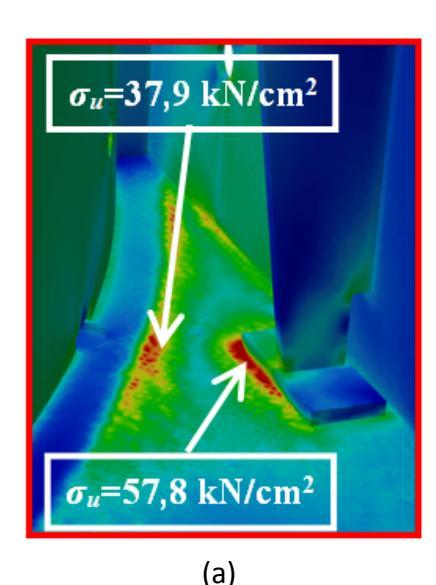
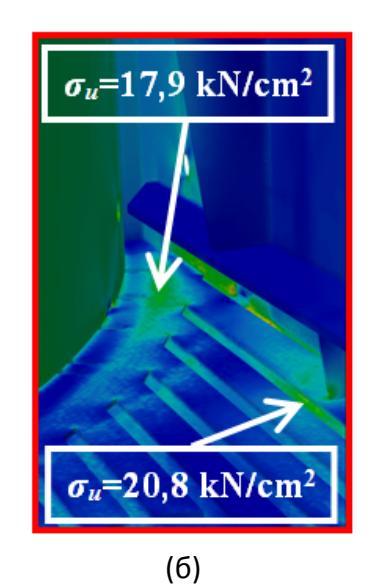
Реконструкцијом структуре обртне платформе остварен је знатно нижи ниво напонских стања, уз знатно блажу промену напонских поља, слике 42 и 43.

Слика 42. Напонско стање у левом џепу оригиналне (а) и редизајниране (б) структуре обртне платформе

• у левом џепу, у зони ослањања задњег стуба, напон у редизајнираној структури је

нижи за
$$\frac{\sigma_{uo}}{\sigma_{ur}} = \frac{57.8}{20.8} = 2.8$$
 пута од напона у оригиналној структури;

• у левом џепу, у зони ослањања на радиаксијални лежај ("куглбан"), напон у редизајнираној структури је нижи за $\frac{\sigma_{uo}}{\sigma_{ur}} = \frac{37,9}{17,9} = 2,1$ пута од напона у оригиналној

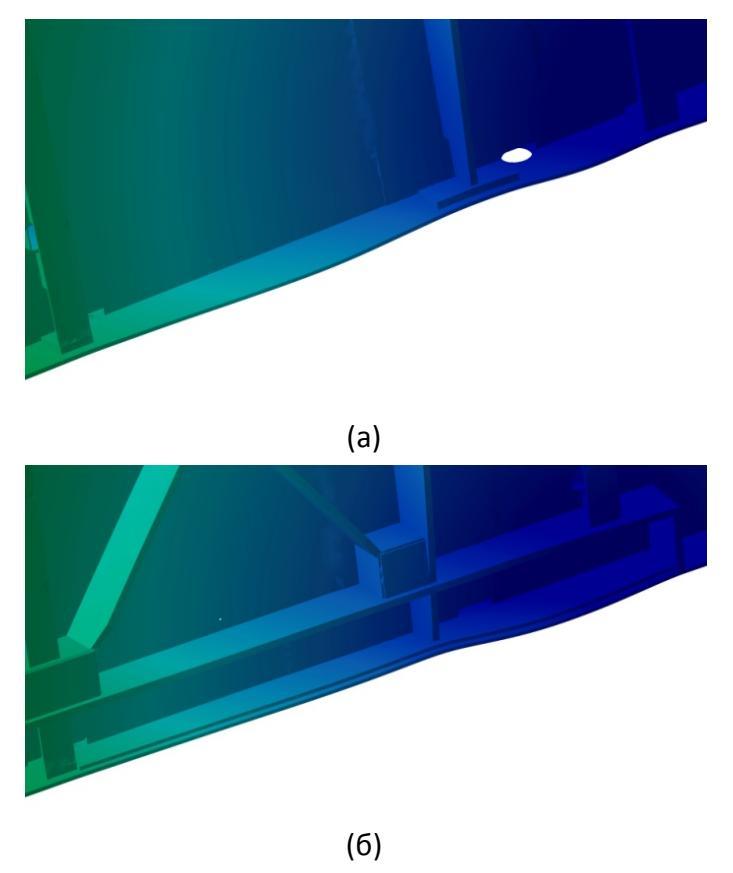
Редизајн структуре обртне платформе остварен је тако да се оствари и знатно повољнија дистрибуција крутости структуре, чиме је блажа промена поља деформација у критичној зони, слика 44.

Слика 44. Поље деформација у критичној зони оригиналне (а) и редизајниране (б) структуре обртне платформе

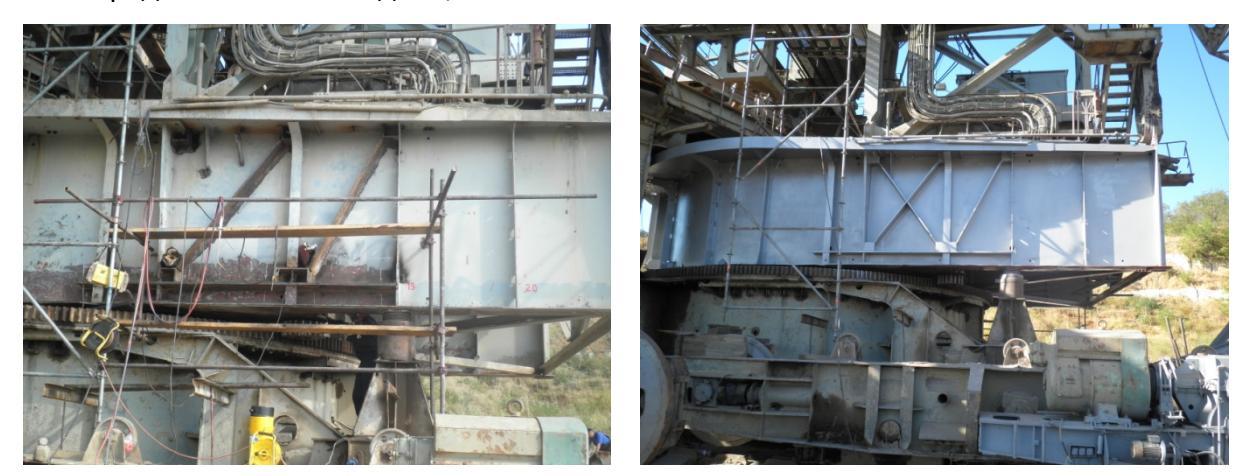
Слика 45. Санација и реконструкција обртне платформе (изглед споља)

Техничко решење реализовано је у септембру 2012. године, слика 45. Функционалне пробе обављене су на ремнонтном плацу 06. 10. 2012. године, слика 46, а транспорт багера до места рада 07.10. 2012. године, слика 47.

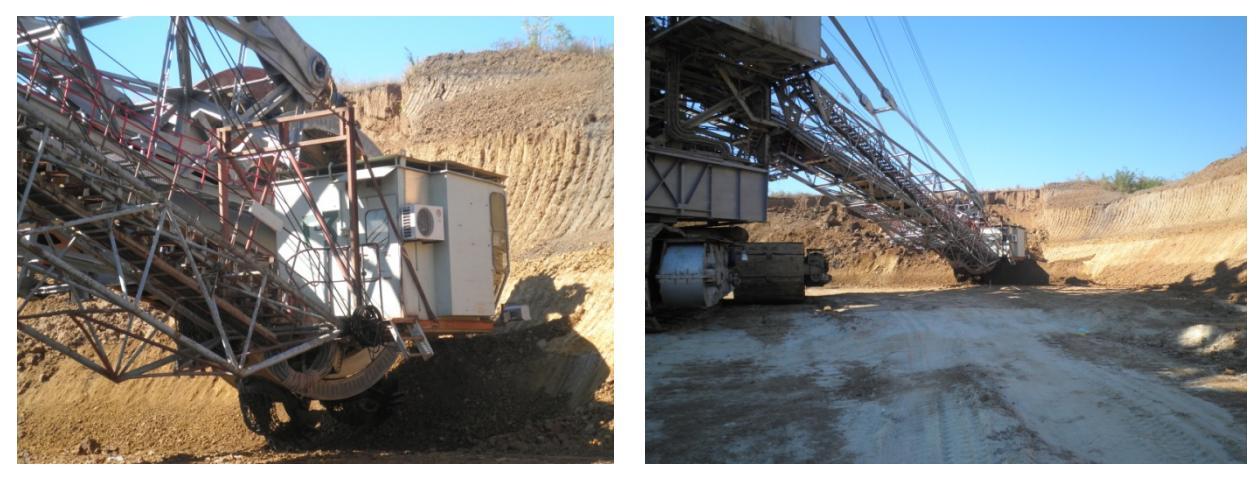
Слика 48. Пробни рад (50% капацитета) багера на месту експлоатације

Пробни рад багера (рад са 50% капацитета) трајао је од 8. до 10. октобра 2012. Године, слика 48. Након тога, багер је уведен у експлоатацију са пуним капацитетом.
